| <br>Letecká 255<br>686 04 Kunovice<br>Česká republika | <b>NÁZEV BULLETINU: KONTROLA ŘÍZENÍ PŘÍDOVÉHO PODVOZKU</b><br><b>KLASIFIKACE: ZÁVAZNÝ BULLETIN</b><br><b>ČÍSLO BULLETINU: ALL-SB-0-0-0-CZ-0004-2025</b> | | | |

Dle informace od německého Aeroklubu (DAEC), došlo v provozu letadel Bristell k několika výskytům poškození řízení příďového podvozku v oblasti uchycení teleflexů – viz. Obrázek 1.

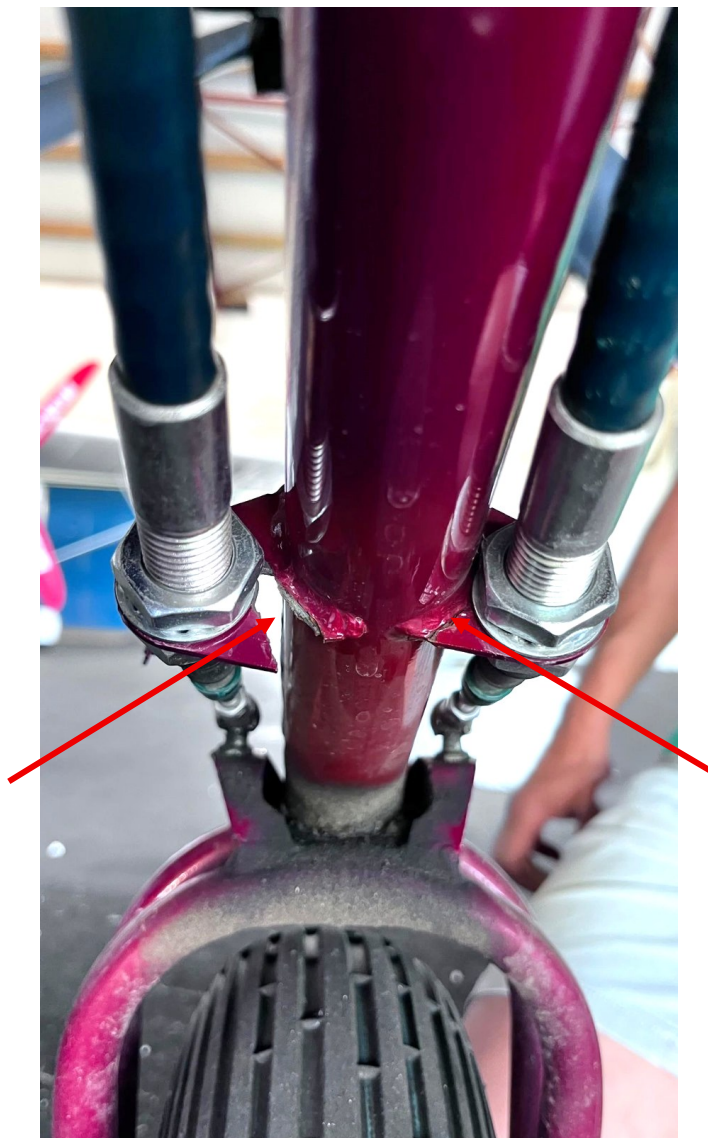
To může vést k omezení až ztrátě směrové řiditelnosti letounu na zemi.

Pravděpodobnou příčinou vedoucí k poškození řízení nejsou letová zatížení, ale pozemní zatížení, která vzniknou při použití plných výchylek směrového řízení až na doraz na zemi, pokud letoun není v pohybu. Dále rovněž pozemní manipulační zatížení způsobené vlečnou ojí, při nadměrném vychýlení předního kola, pokud se letoun ještě nepohybuje.

Obrázek 1 Přední podvozková noha s ulomenými úchyty teleflexů.

- Oprava řízení** příďového podvozku v případě nálezů poškození. Oprava spočívá v přivaření konzol a dodatečném zesílení viz. Obrázek 3.

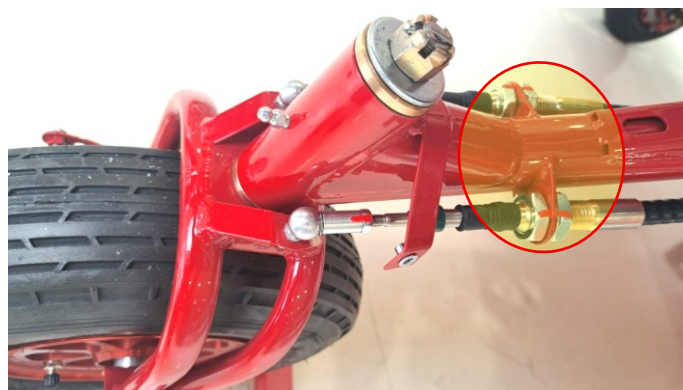
- Vizuální kontrola** řízení příďového podvozku se zaměřením na případná poškození (praskliny, trhliny, ohnutí) v dolní oblasti uchycení teleflexů, viz. Obrázek 2.

Obrázek 2 Oblast vizuální kontroly

1. Demontujte kryt přední podvozkové nohy a předního kola.
2. Očistěte nohu a řízení od případných nečistot.
3. Vizuálně zkontrolujte konzoly uchycení teleflexů, viz. Obrázek 2. Nesmí se vyskytovat praskliny a trhliny ve svarech. Konzoly nesmí být ohnuté.  
Pozn. Provedte rovněž bulletin ALL-SB-0-0-0-CZ-0003-2025 Kontrola předního podvozku.

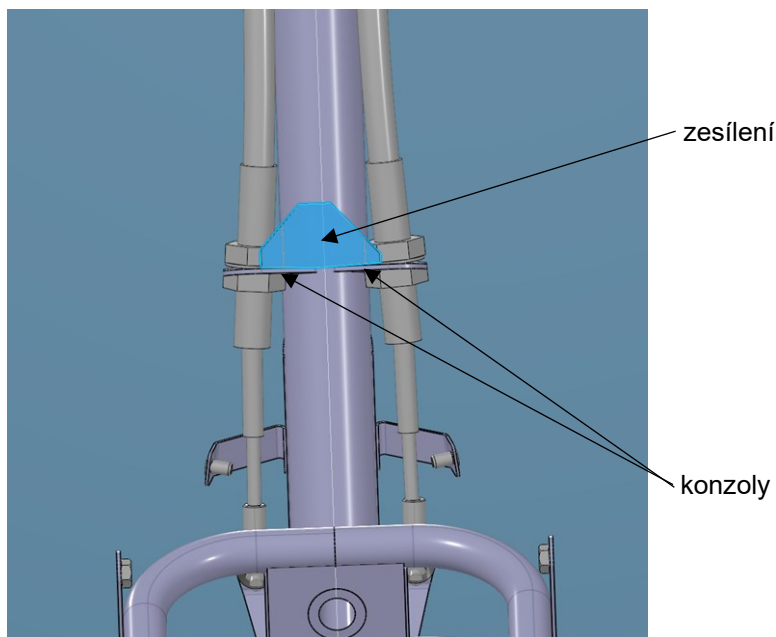
Obrázek 3 Zesílení ze spodní strany nohy
